四川汉源“7·20”山洪泥石流灾害复盘分析

马强¹, 李青¹, 郝思佳², 蔡茜媛², 王雪梅¹, 汪杨自远²,
GOURBESVILLE Philippe¹

(1. 中国水利水电科学研究院, 北京 100038; 2. 华北水利水电大学 信息工程学院, 河南 郑州 450046)

Review and analysis of “7·20” flash flood and debris flow disaster in Hanyuan, Sichuan

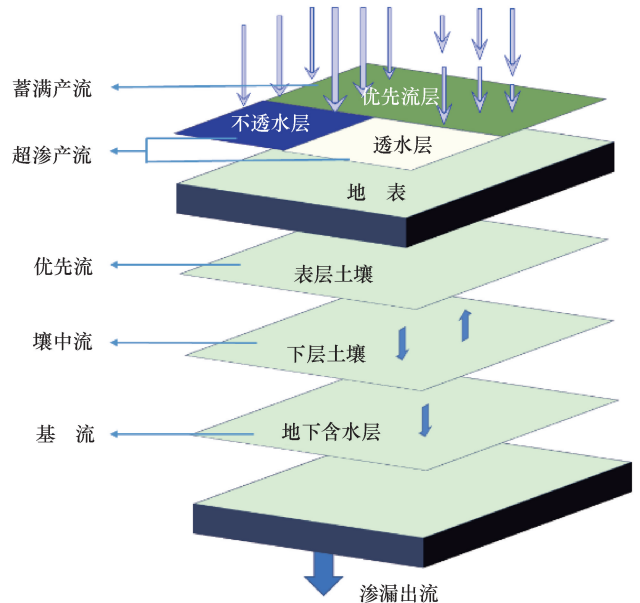
图3 时空变源分布式水文模型结构
Fig. 3 Structure of SKY-HydroSAT model

区间, 并求解一维入渗方程, 高效地模拟了响应单元表层土壤下渗率的变化, 实现了对湿润锋垂向位移的快速而准确的计算。此外, 在计算土壤水分再分配时, GARTO 算法还充分考虑了不同含水量区间内吸力的影响, 进一步提升了模拟的精确度。这一方法的应用, 使得该模型在模拟中小流域洪水过程时表现出更高的准确性和可靠性^[40-41]。模型结构如图 3 所示, 主要参数如表 1 所列。

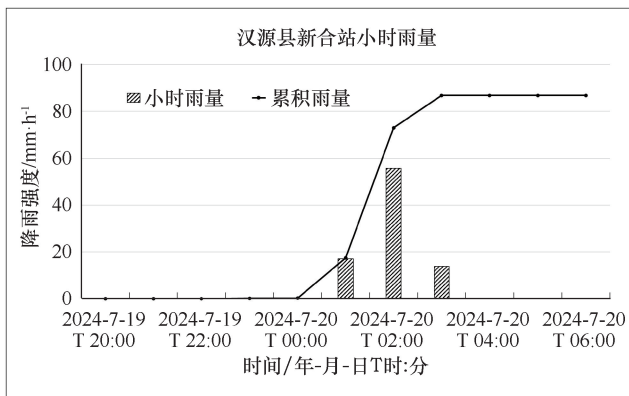
(a) “7·20”降雨时间分布

图 5 汉源“7·20”山洪泥石流灾害降雨时空分布

本次汉源县山洪泥石流灾害的降雨过程从 2024 年 7 月 19 日 8 时开始, 至 20 日 8 时结束。流域内新合站 20 日 2 时最大小时雨量达到 55.60 mm, 最大 3 h(20 日 0 时至 3 时) 累积降雨量达 86.50 mm[见图 5(a)]。根据事后调查反演的降雨时空分布图, 此次降雨过程呈现较高的空间不均匀性, 汉源县 7 月 19 日至

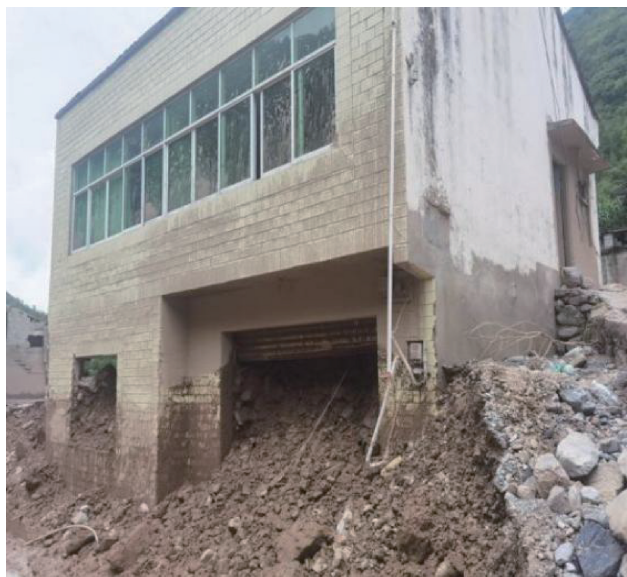
(a) 泥石流淤积冲毁房屋

图6 汉源“7·20”山洪泥石流灾害泥沙淤积情况

2024年7月20日14时,雅安市水文中心在此次灾害成灾点之一新华村5组开展洪水应急调查。经现场实测,过流水面宽约24.40m,水面流速约为2.89m/s,取水面流速系数0.85,糙率0.14,依据测量洪痕确定洪峰水位1733.21m。在洪水的冲击下,马烈沟小流域沟道两岸冲刷严重,为水石流(泥石流的一个类别)的形成提供了丰富的固体物源。特别是烂泥湾沟、瓦板山支流为典型泥石流沟道,沟道砂石沉积物厚而松散,沟道纵比降大,在山洪作用下沟道及两岸严重冲刷,高速水流挟带大量泥沙向下游输送,并在大部分河段和沿河房屋内造成严重的泥沙淤积(见图6),灾后调查还原分析,此次灾害的泥沙淤积量约为20万~30万m³。

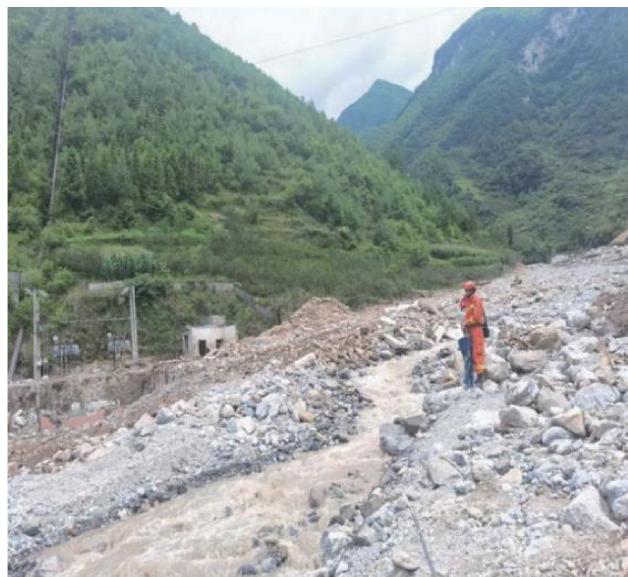
(b) 小水电站位置河道严重淤积

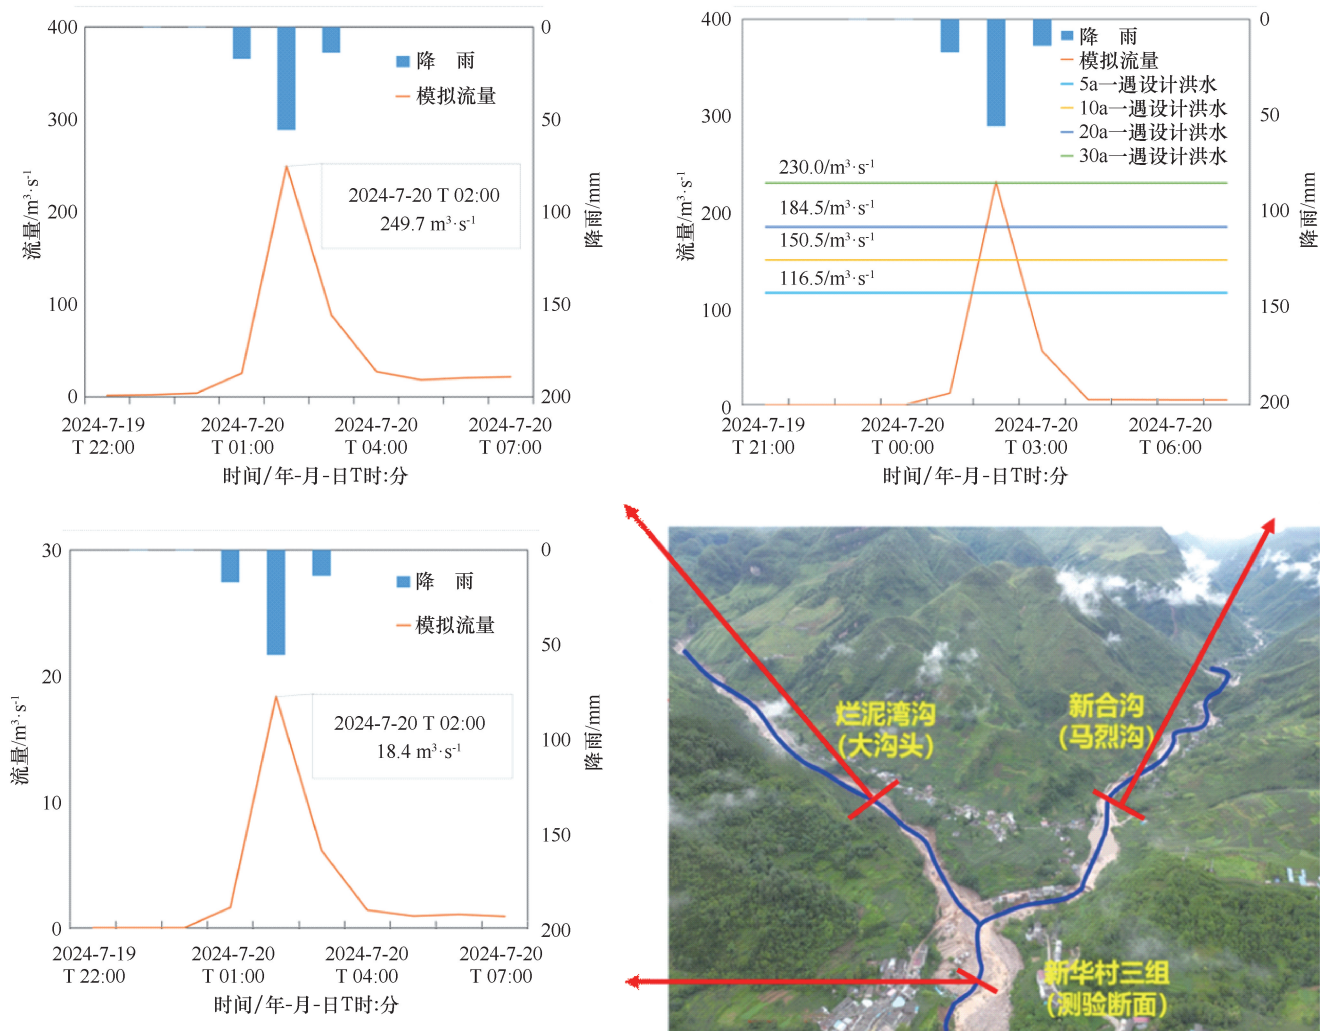
图8 汉源“7·20”山洪泥石流灾害模拟结果

Fig. 8 Simulation results of “7·20” flash flood and debris flow disaster in Hanyuan

利用 SKY-HydroSAT 分布式水文模型对汉源县马烈沟小流域中烂泥湾沟、马烈沟和新华村 3 组断面(与雅安水文局测验断面同位置)进行洪水过程分析。模型模拟结果显示新华村 3 组断面处的模拟洪峰流量为 $249.70 \text{ m}^3/\text{s}$ (见图 8)。水文模拟结果与灾后调查估算结果($263 \text{ m}^3/\text{s}$)基本一致, 相对模拟洪峰误差为 -5% , 验证了模拟结果的准确性。表明水文模型计算结果可以复盘此次山洪灾害洪水过程, 支撑对山洪灾害成因的分析。

将模拟洪峰与计算获得的不同重现期设计洪水洪峰进行对比, 确定此次造成汉源“7·20”山洪泥石流的洪水量级约为 30 a 一遇。从模型模拟结果可知, 新华村 3 组断面处上游马烈沟断面的模拟洪峰流量为 $230 \text{ m}^3/\text{s}$, 烂泥湾沟断面的模拟洪峰流量为 $18.40 \text{ m}^3/\text{s}$, 判断此次汉源“7·20”山洪泥石流灾害中, 新华村 3 组断面处洪水主要来源为马烈沟小流域暴雨导致的山洪。

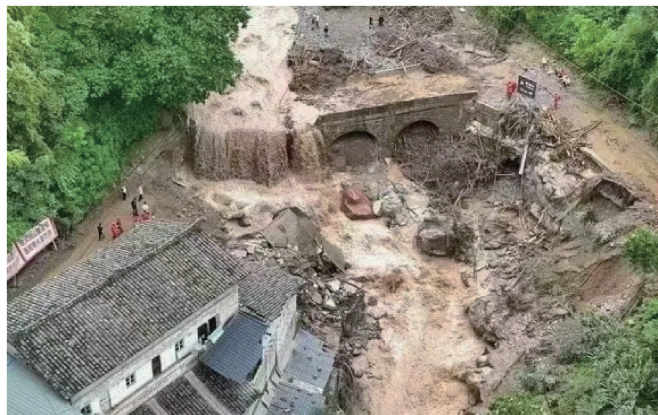
(3)桥涵堵塞壅水导致水流改道扩大了影响范围。马烈沟主沟人行桥采用双拱涵洞结构型式，本次山洪泥石流挟带的漂石砾石和树木杂物等堵塞泄洪涵洞，导致阻水壅水[见图9(a)]，水位异常抬高[见图9(b)]。高含砂洪水改道进入新华村3组居民区，造成桥头和部分低洼处房屋损毁，致使非危险区居民受灾。

(a) 7月21日早9时人行桥现场

图9 汉源“7·20”山洪泥石流灾害桥梁堵塞现场

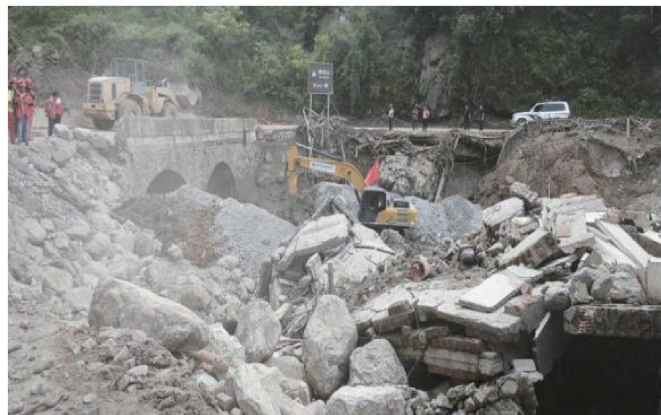
(b) 7月23日早9时人行桥现场
